# Skaret Industriområde

Geoteknisk vurderingsrapport

DATO / REVISJON: 02. juli 2021 / 0

DOKUMENTKODE: 10225810-RIG-RAP-002

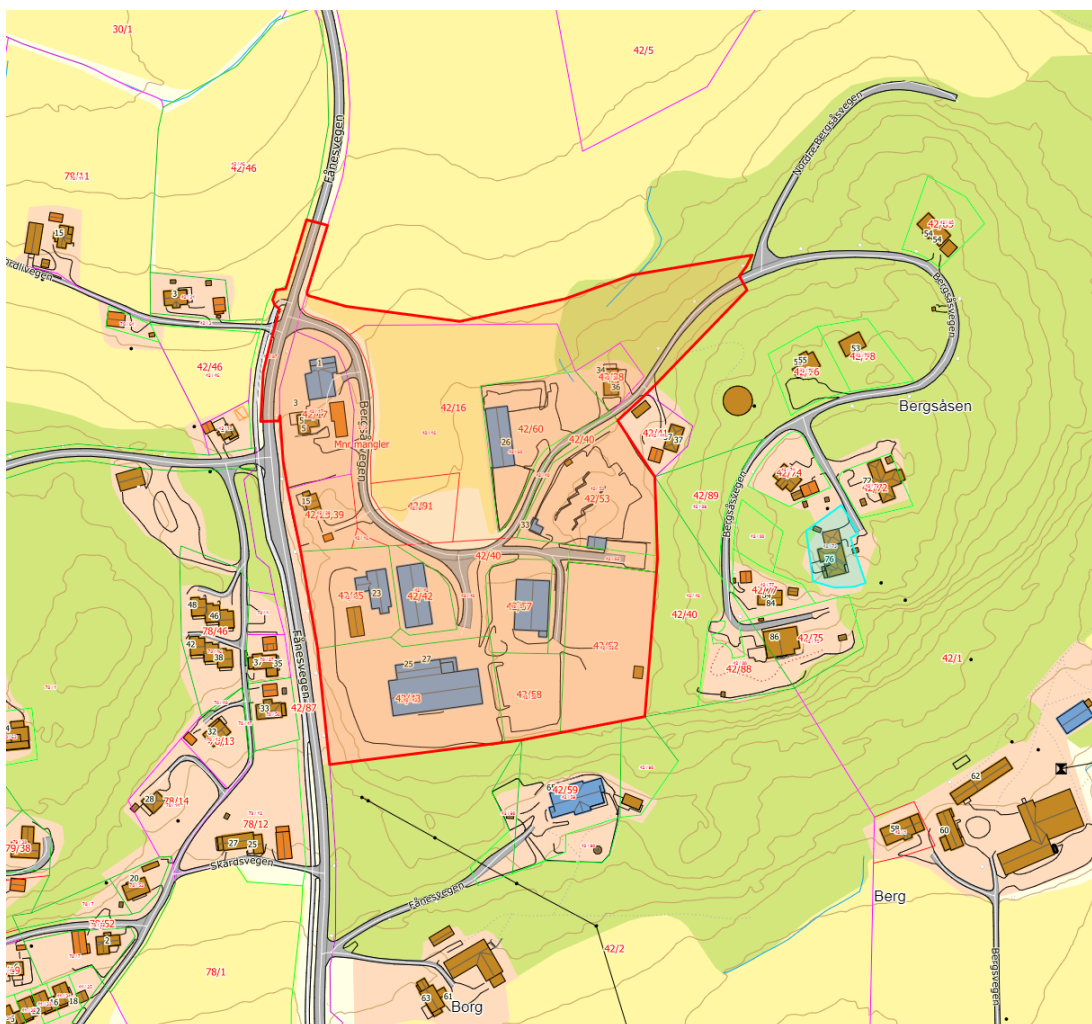
Figur 1-1: Utsnitt av plankart, med markering av planområdet.

Frosta kommune ønsker å utarbeide en områderegulering for Skaret industriområde på Frosta. Det aktuelle området ligger rett vest for Bergsåsen og øst for Fånesvegen. På området er det i dag dyrket mark, bilverksted, transportfirma og litt spredt bebyggelse. Det er ønskelig å regulere hele planområdet slik at det kan benyttes til industriformål, se Figur 1-1. Multiconsult er engasjert av Frosta kommune for å vurdere områdestabilitet, samt skred- og flomfare.

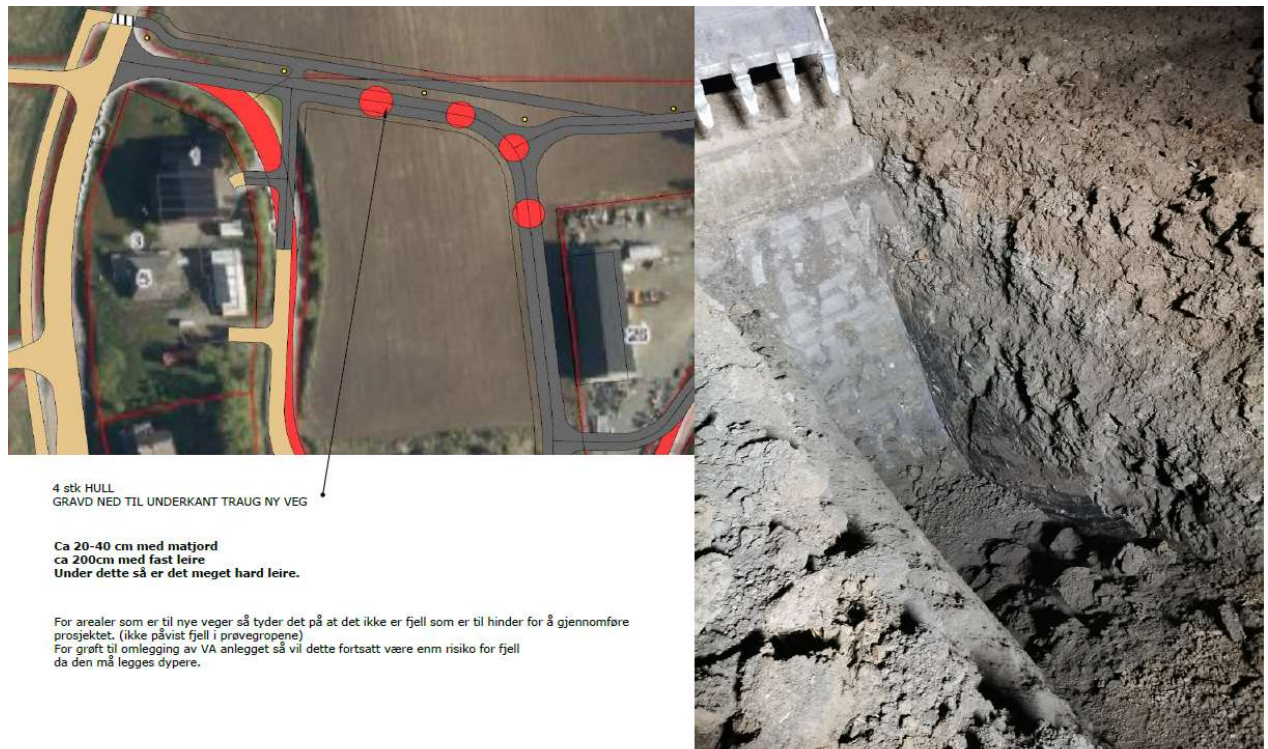
Figur 2-1: Bilder og beskrivelse av prøvegraving utført av AZ Gartner AS

AZ gartner AS gjennomførte en prøvegraving i 4 punkter nord på planområdet i desember 2020, løsmassene er beskrevet som: et topplag med matjord over ca. 2 m med leire, prøvegravingen ble avsluttet i «meget hard leire», se Figur 2-1.
