## B-undersøkelse ved Karihauet i Frosta kommune, september 2019

Etter Norsk Standard NS 9410: 2016

| Rapportens tittel:<br><b>B-undersøkelse ved Karihauset i Frosta kommune, september 2019</b> | |
| Bakgrunn for undersøkelse: Søknad om oppdrett av fjærerur. | |

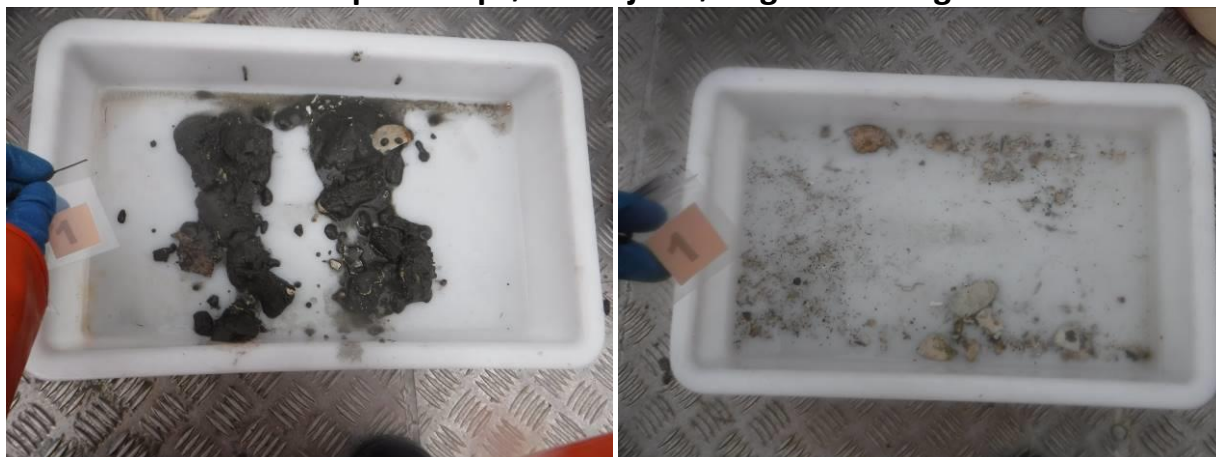
**Figur 6:** Bilder som viser sedimentet fra stasjon 1 før og etter siling. Sedimentet besto av sand, silt og skjellsand på steinbunn. Foto: Aqua Kompetanse AS.

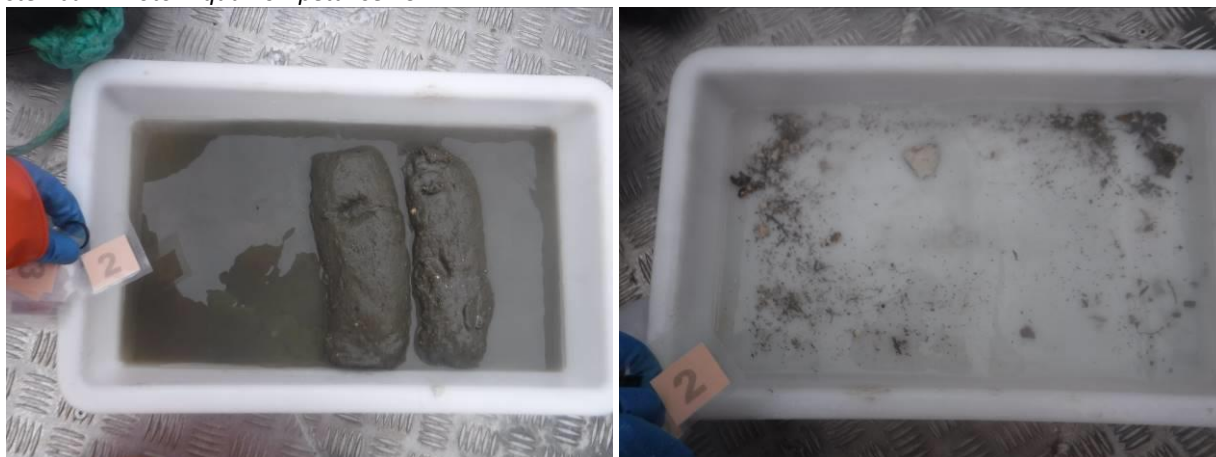
**Figur 7:** Bilder som viser sedimentet fra stasjon 2 før og etter siling. Sedimentet besto av leire, silt og sand. Foto: Aqua Kompetanse AS.

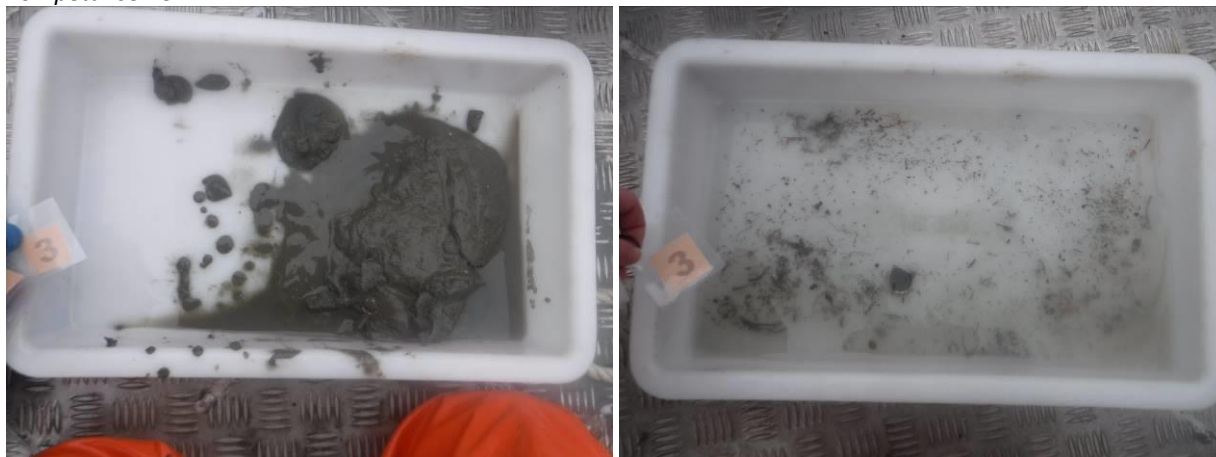
**Figur 8:** Bilder som viser sedimentet fra stasjon 3 før og etter siling. Sedimentet besto av leire, silt og sand. Foto: Aqua Kompetanse AS.

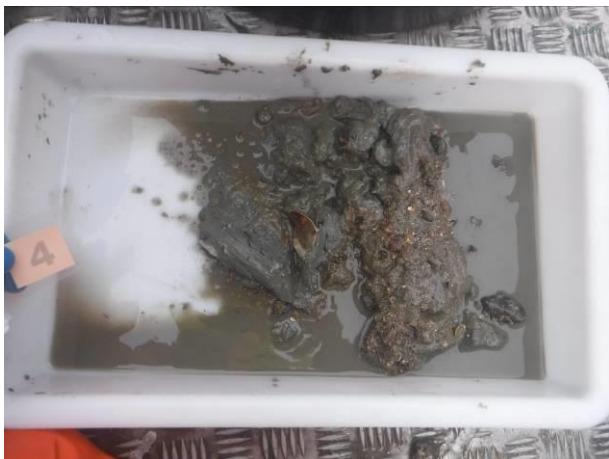
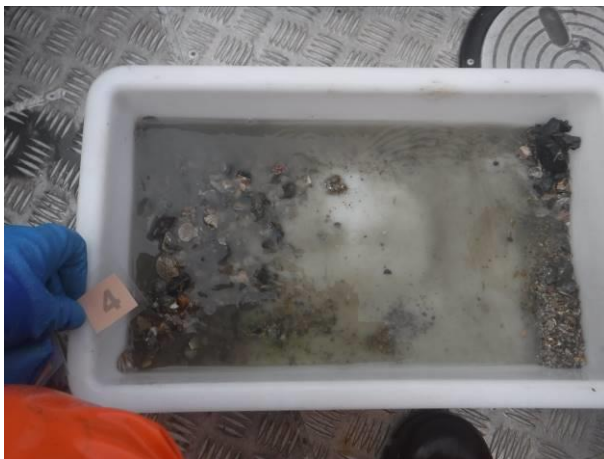
**Figur 9:** Bilder som viser sedimentet fra stasjon 4 før og etter siling. Sedimentet besto av leire, skjellsand og grus. Foto: Aqua Kompetanse AS.

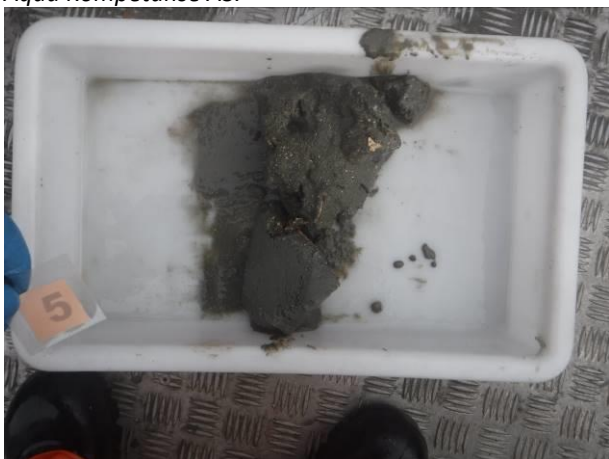
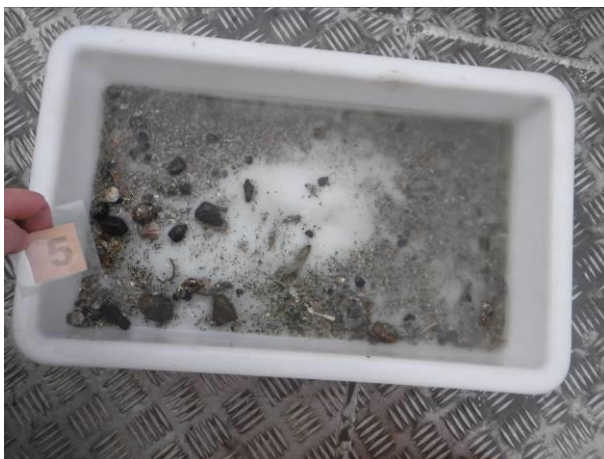
**Figur 10:** Bilder som viser sedimentet fra stasjon 5 før og etter siling. Sedimentet besto av leire, skjell og grus. Foto: Aqua Kompetanse AS.

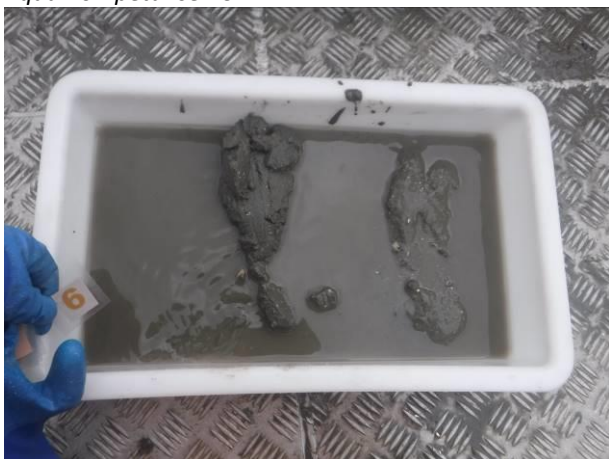
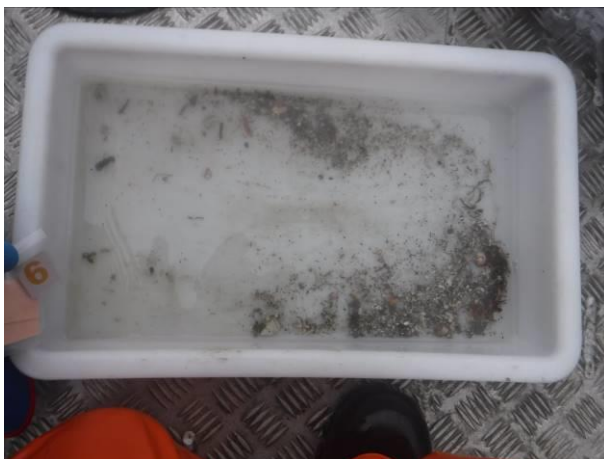
**Figur 11:** Bilder som viser sedimentet fra stasjon 6 før og etter siling. Sedimentet besto av sand og silt. Foto: Aqua Kompetanse AS.

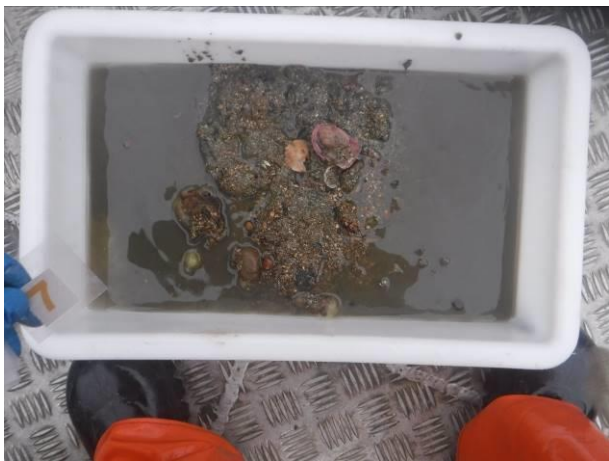
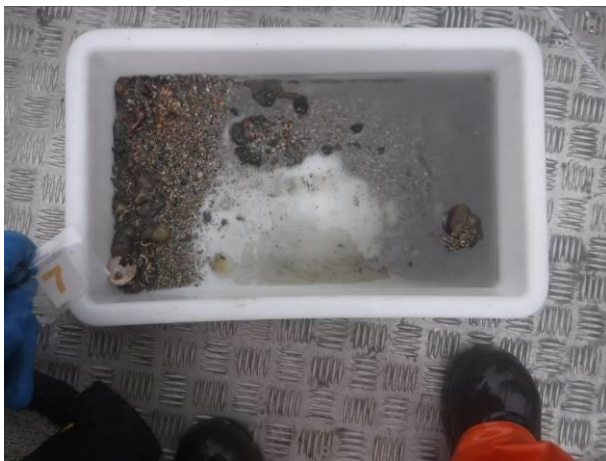
**Figur 12:** Bilder som viser sedimentet fra stasjon 7 før og etter siling. Sedimentet besto av skjellsand, grus og sand. Foto: Aqua Kompetanse AS.

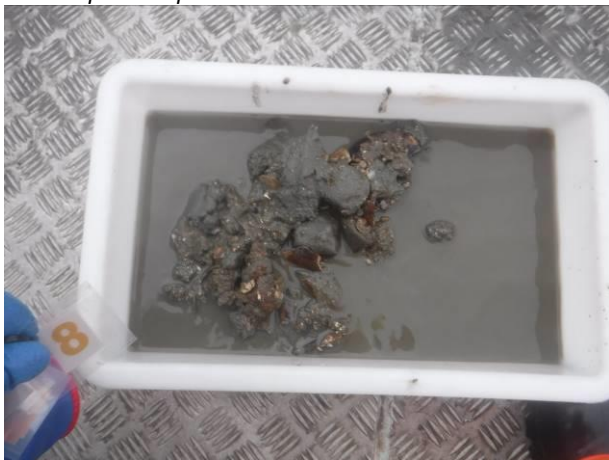
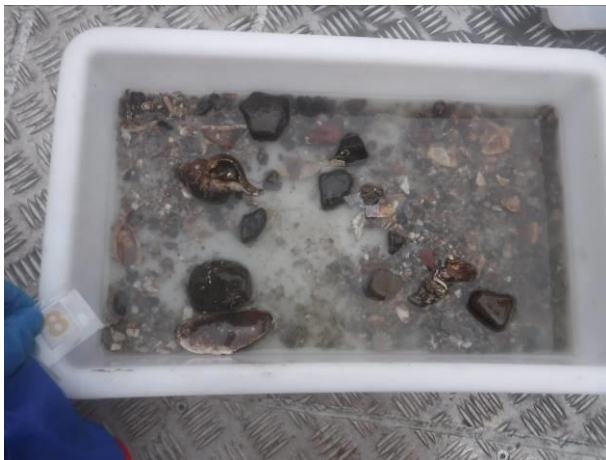
**Figur 13:** Bilder som viser sedimentet fra stasjon 8 før og etter siling. Sedimentet besto av skjellsand, grus og sand. Foto: Aqua Kompetanse AS.

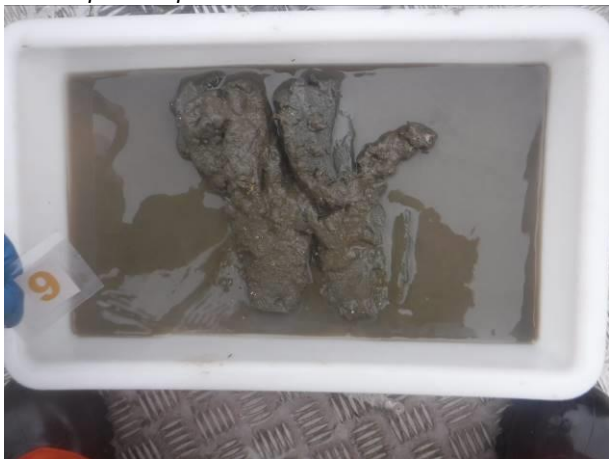
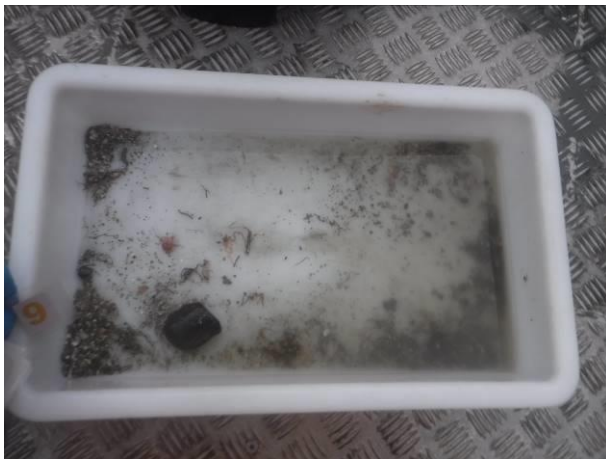
**Figur 14:** Bilder som viser sedimentet fra stasjon 9 før og etter siling. Sedimentet besto av leire, grus og sand. Foto: Aqua Kompetanse AS.

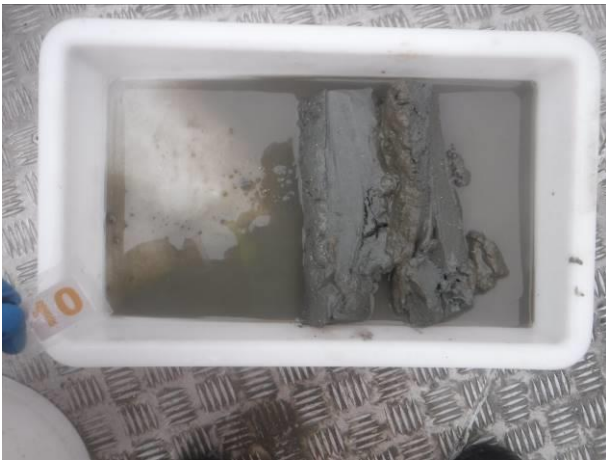
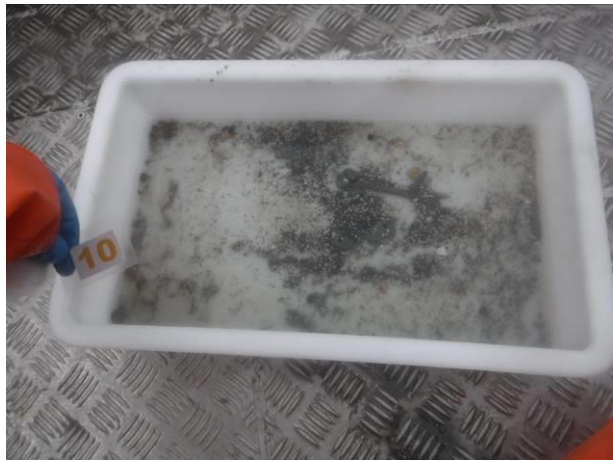
**Figur 15:** Bilder som viser sedimentet fra stasjon 10 før og etter siling. Sedimentet besto av leire og silt. Foto: Aqua Kompetanse AS.

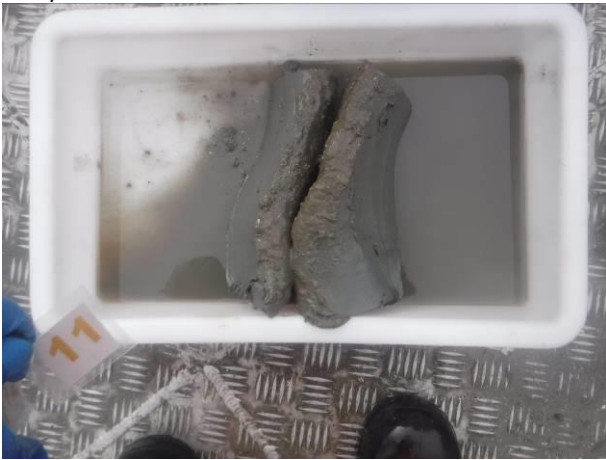
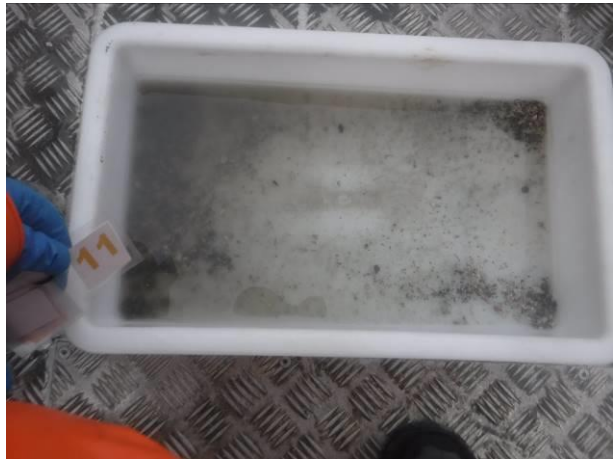
**Figur 16:** Bilder som viser sedimentet fra stasjon 11 før og etter siling. Sedimentet besto av leire og silt. Foto: Aqua Kompetanse AS.
